UNICEM CHAMPAGNE-ARDENNE

# Test d'évaluation du colmatage d'une berge de gravière à Orconte (Marne)

Novembre 1994

n° A 01641

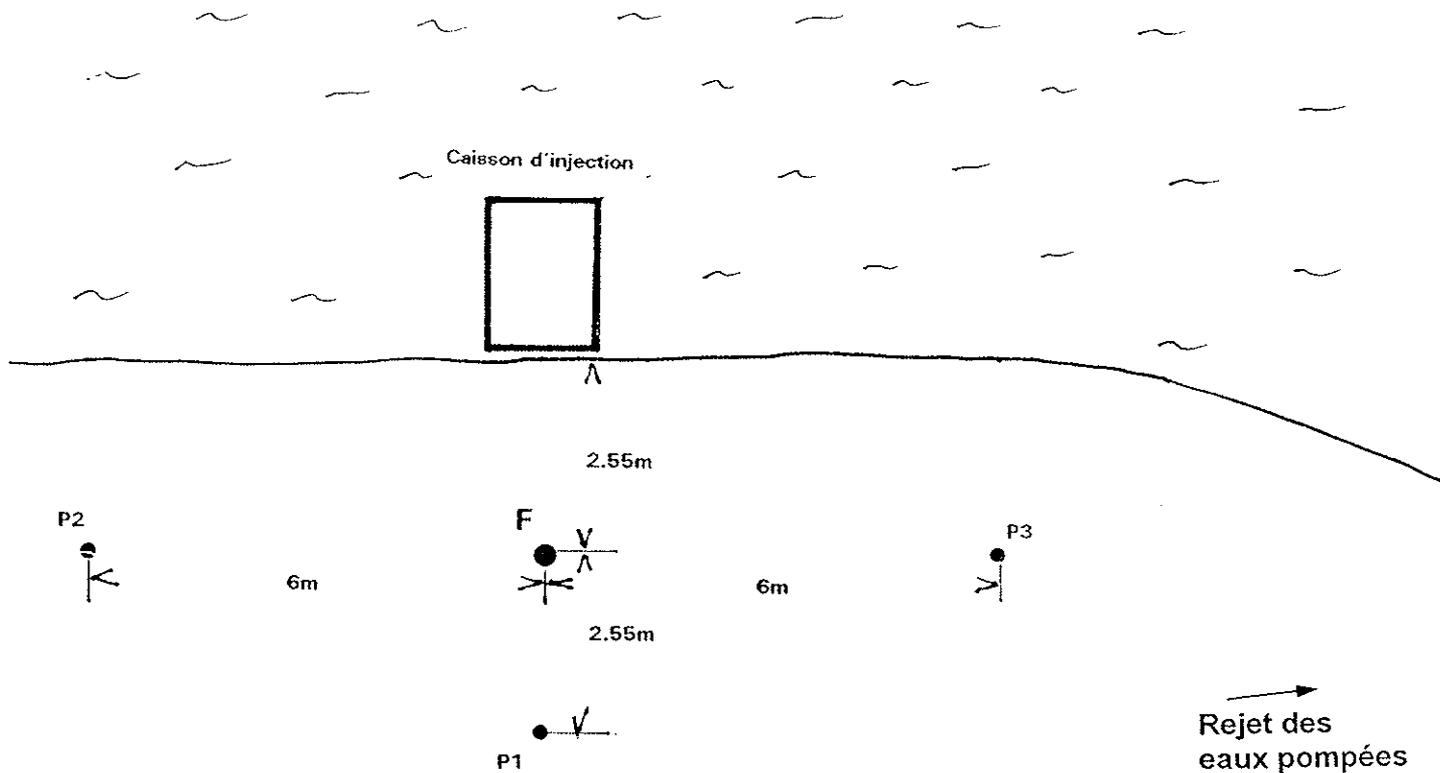
A- Vue en plan

Un forage et trois piézomètres ont été exécutés au voisinage du plan d'eau. La figure 2 ci-après en donne la position.

PLATEFORME D'ESSAI

Les quatre ouvrages se situent sur une plate-forme dont la découverte du gisement de granulats alluvionnaires a été décapée. Tous atteignent le substratum argileux du gisement formé par les argiles du Gault.

L'épaisseur des granulats est de 3,25 à 3,5 m. Ceux-ci se composent de graviers de taille centimétrique (1 à 5 cm) et de sables.

Les ouvrages ont été équipés comme suit :

- Forage F : tube PVC crépiné de diamètre 80 x 88 cm
- piézomètres P1 à P3 : tube métallique crépiné de diamètre 55 x 58 mm.

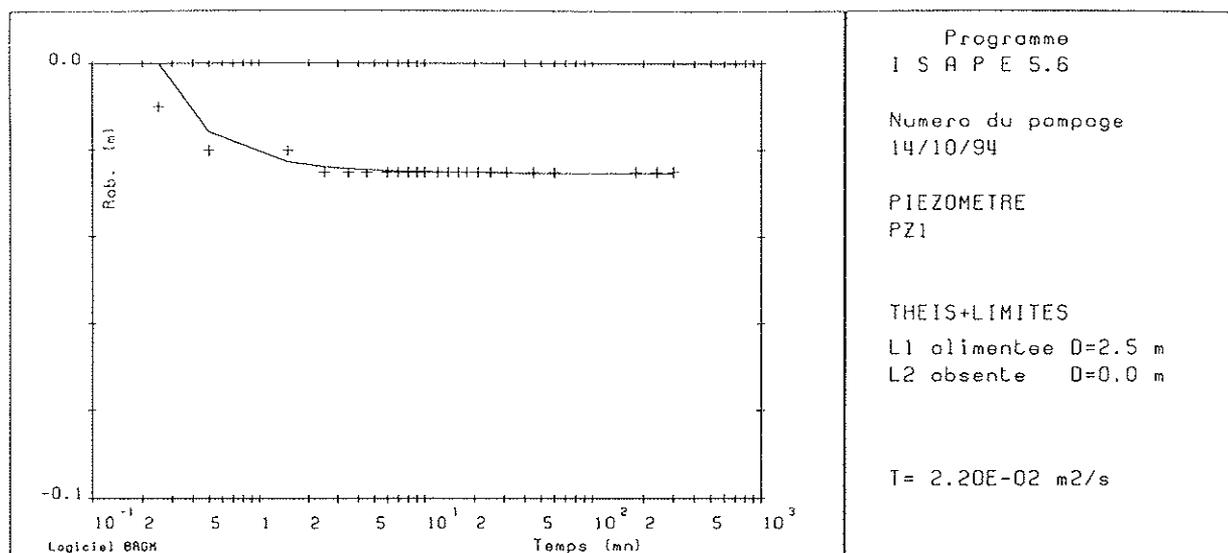
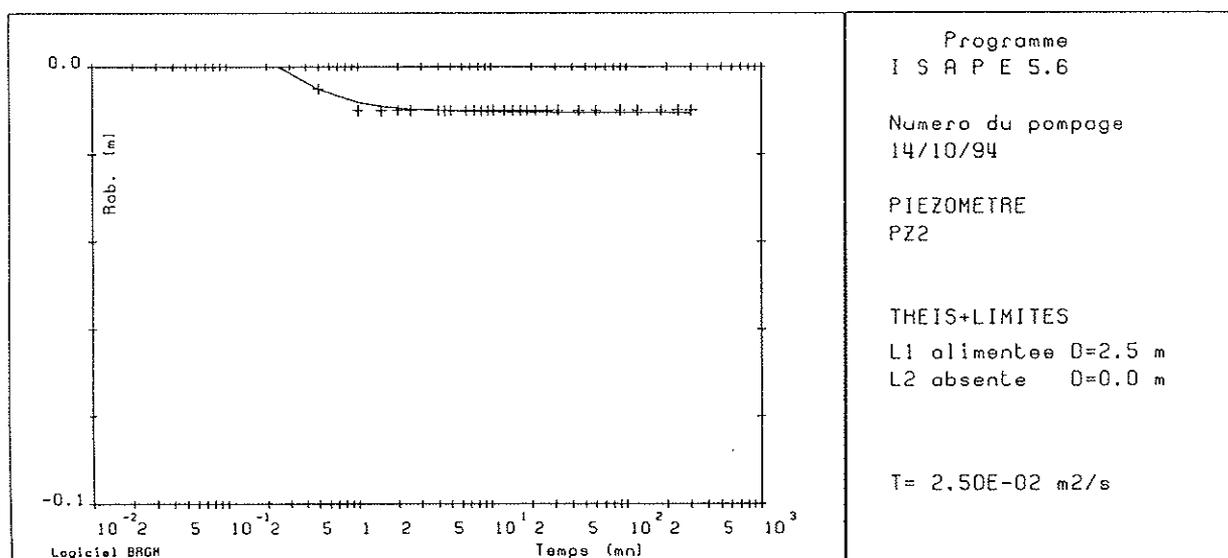
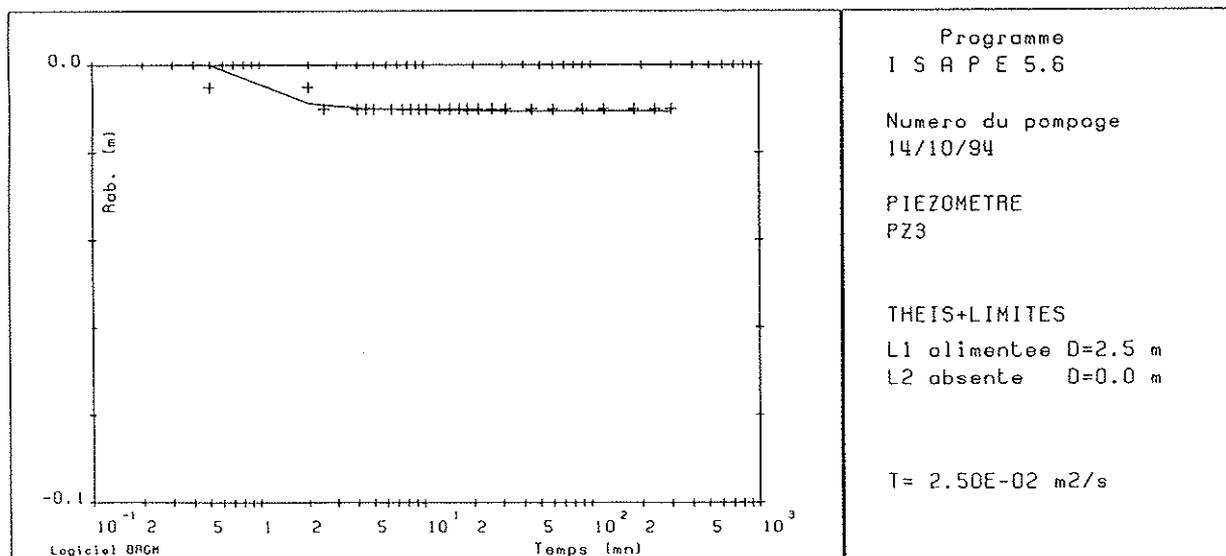
Pompage sur le forage F  
 Courbes d'évolution des niveaux d'eaux des piézomètres

Les tableaux des mesures réalisées sur les piézomètres sont placés en annexes 1.1 à 1.3. La figure 3 regroupe les courbes d'évolution des niveaux en fonction du logarithme du temps de pompage.

Dès la première ou la seconde minute de pompage, les niveaux sont stabilisés. Cette stabilisation est due à l'influence du plan d'eau de la gravière qui intervient comme limite d'alimentation lors du pompage.

La stabilisation très rapide des niveaux réduit le nombre de mesures convenablement exploitables pour la définition des caractéristiques de l'aquifère.

La transmissivité est toutefois évaluée à  $2,5 \cdot 10^{-2} \text{ m}^2/\text{s}$  mais il apparaît plus certain de se fier aux rabattements des piézomètres en fonction de la distance au forage (5,5 cm en P1 à 2,55 m du forage et 3 à 3,5 cm en P2 et P3 à 6 m du forage). On calcule à partir de là que la transmissivité est de l'ordre de  $1,9 \cdot 10^{-2} \text{ m}^2/\text{s}$ .

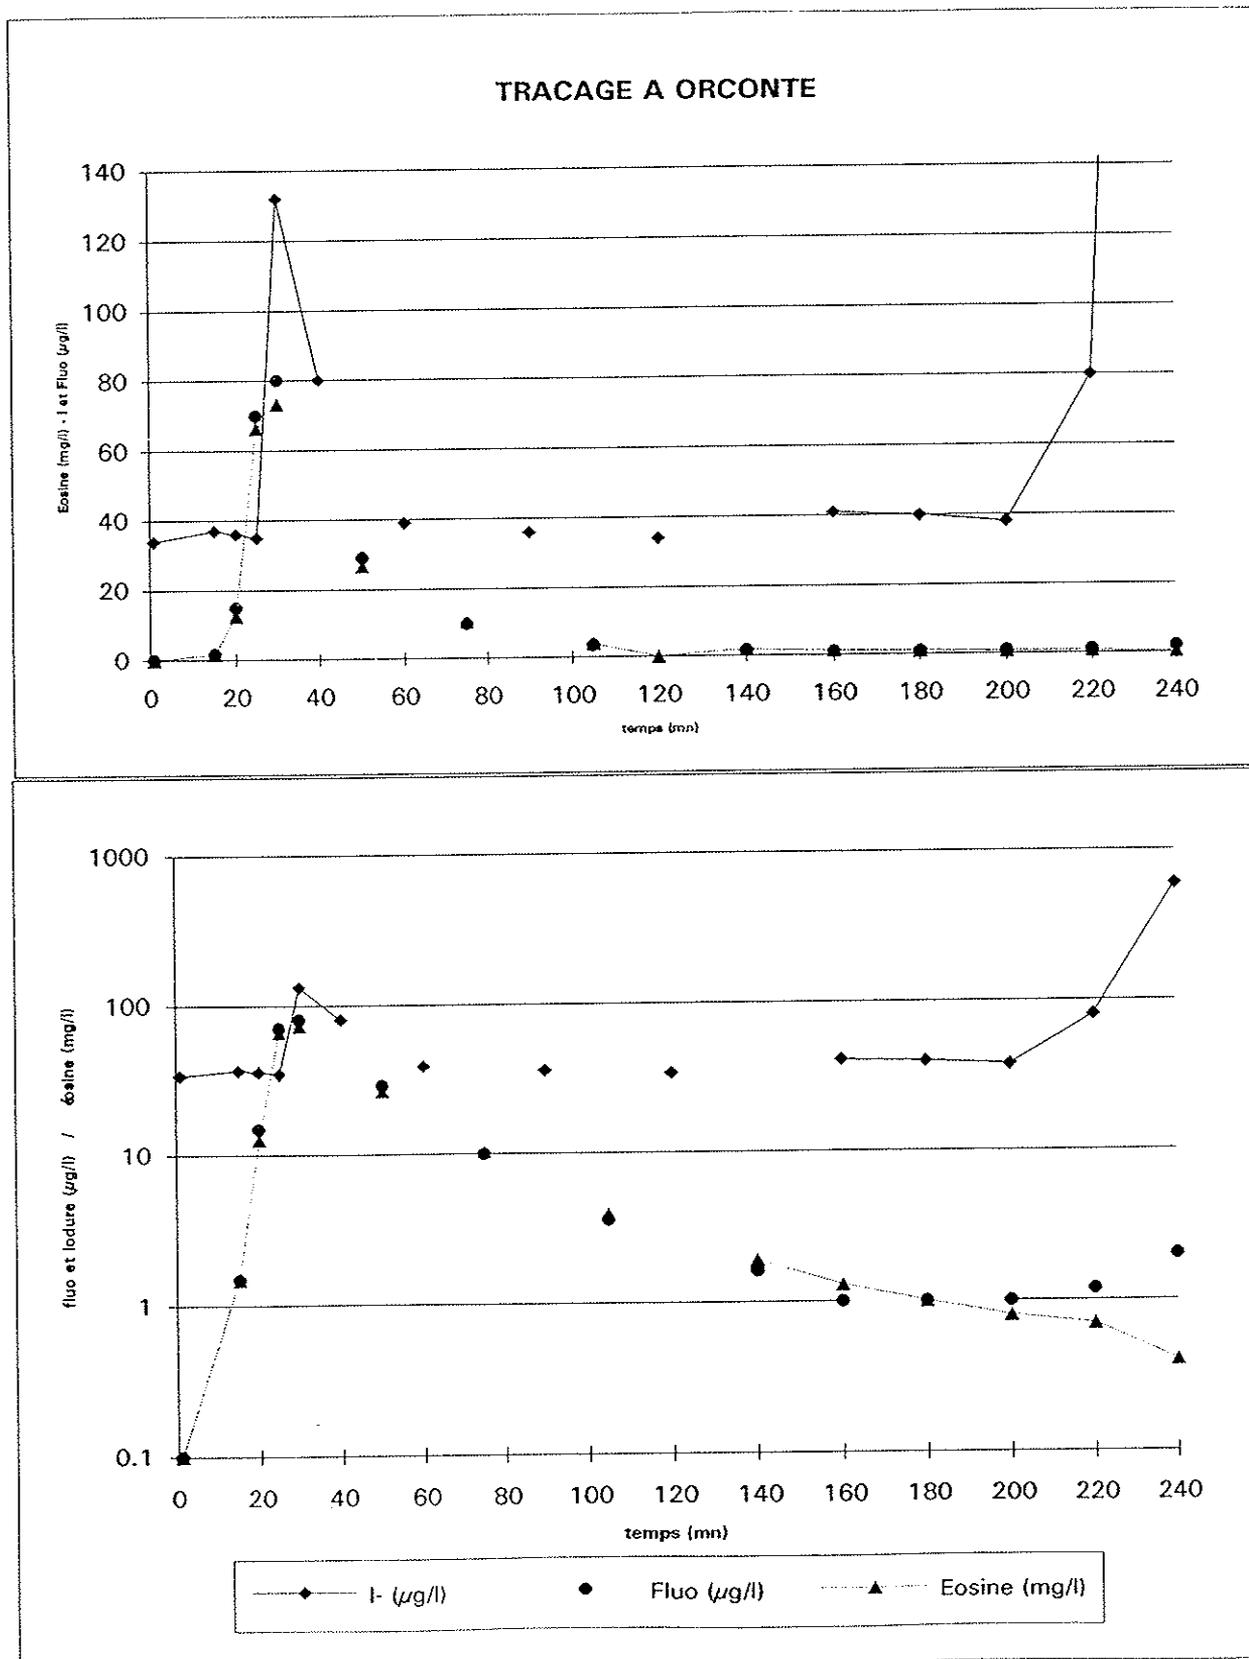
Figure 4

Le tableau suivant récapitule les résultats d'analyse. La figure 4 illustre l'évolution des traceurs dans l'eau pompée au forage F.

Courbes d'évolution des traceurs au forage F

Les courbes d'évolution des traceurs indiquent un pic de concentration situé à 30 mn. Il correspond aux mesures suivantes :

La montée significative et simultanée des iodures et de la fluorescéine observée à 220 mn et à 240 mn alors que dans le même temps l'éosine continue à décroître correspond au passage de l'injection effectuée dans le caisson posé sur la berge de la gravière.

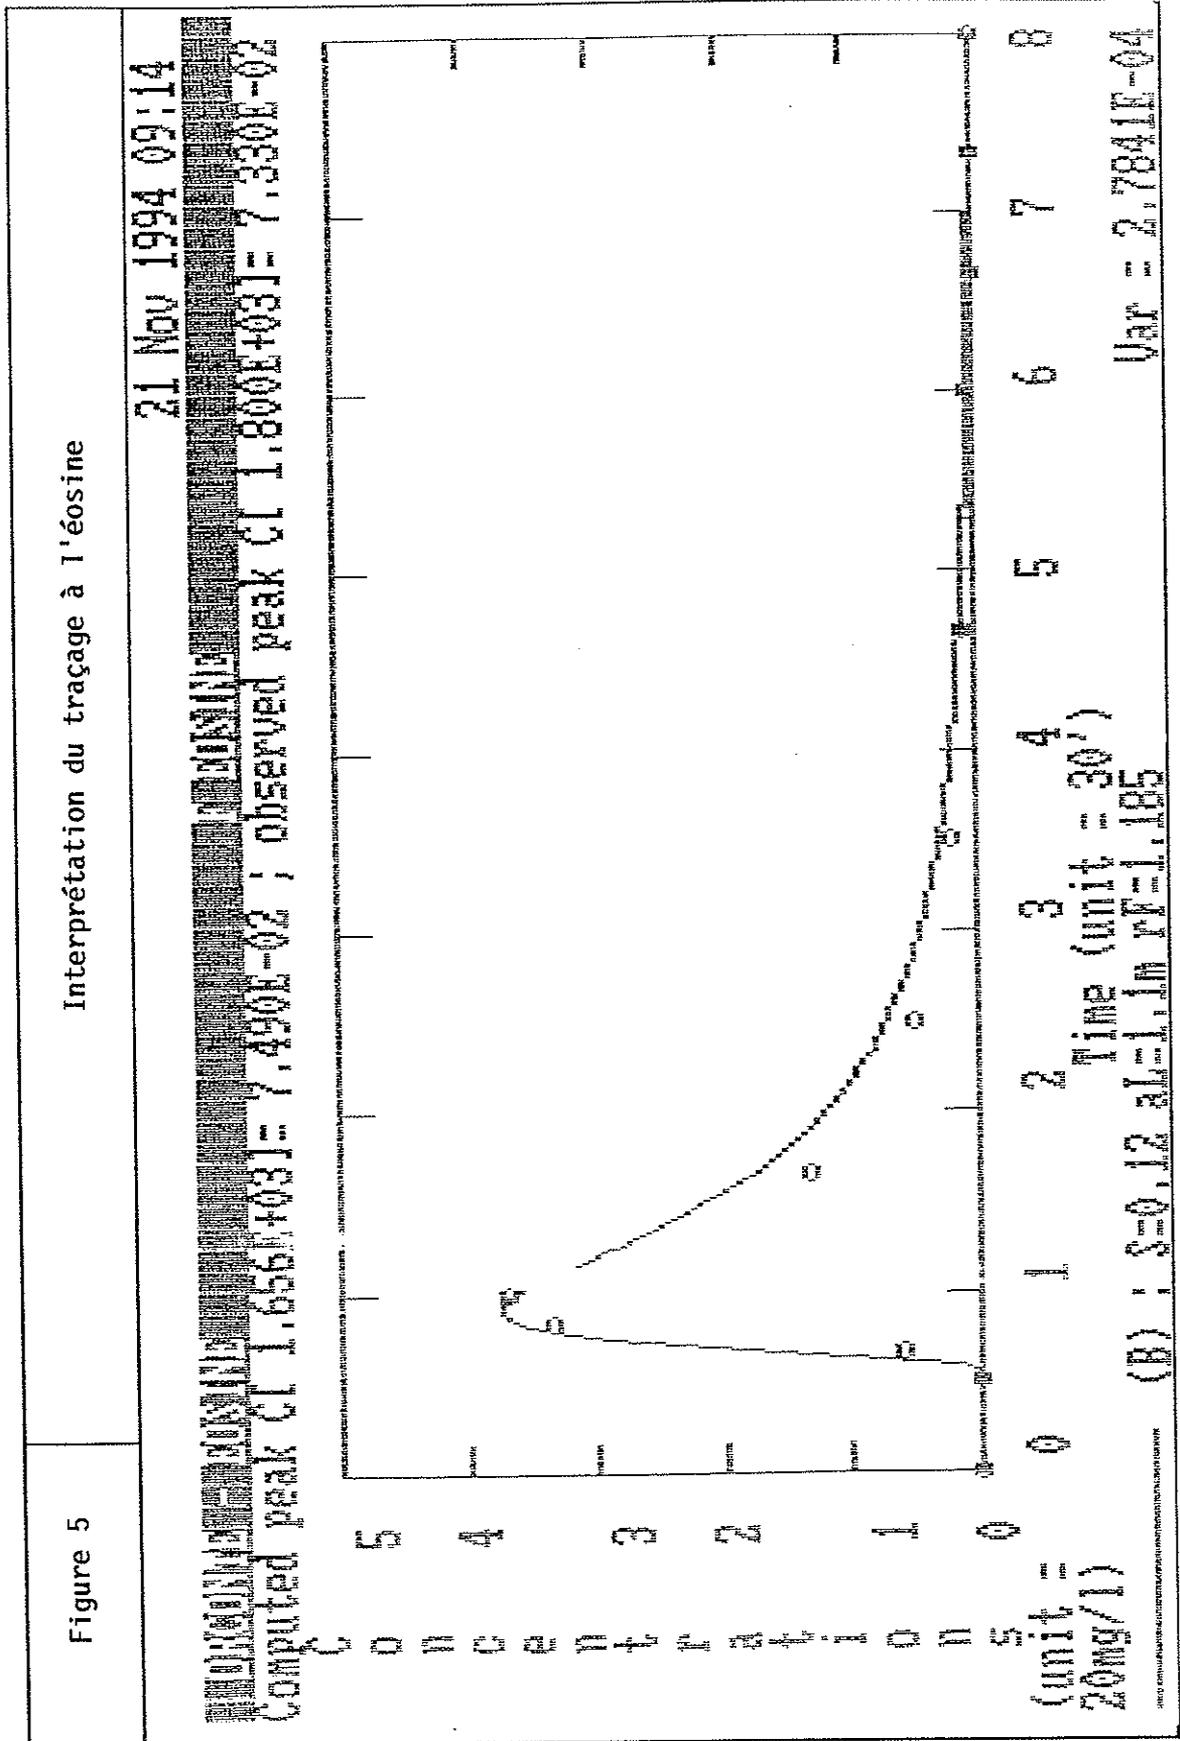
Les figures 5 et 6 ci-après présentent simultanément les courbes mesurées et calculées d'évolution des traceurs pour l'éosine, puis pour les iodures.

Le traçage à l'éosine et son interprétation permettent d'établir les conditions de transfert de l'aquifère du piézomètre au forage :

- porosité cinématique : 0,12 ;
- dispersion longitudinale : 1,1 m ;
- pic de concentration à 1656 secondes soit 1056 secondes après injection ;
- vitesse d'écoulement pour le pic de concentration sous l'effet du pompage (la distance considérée est la distance entre les parois des trous de forage = 2,35 m) ;

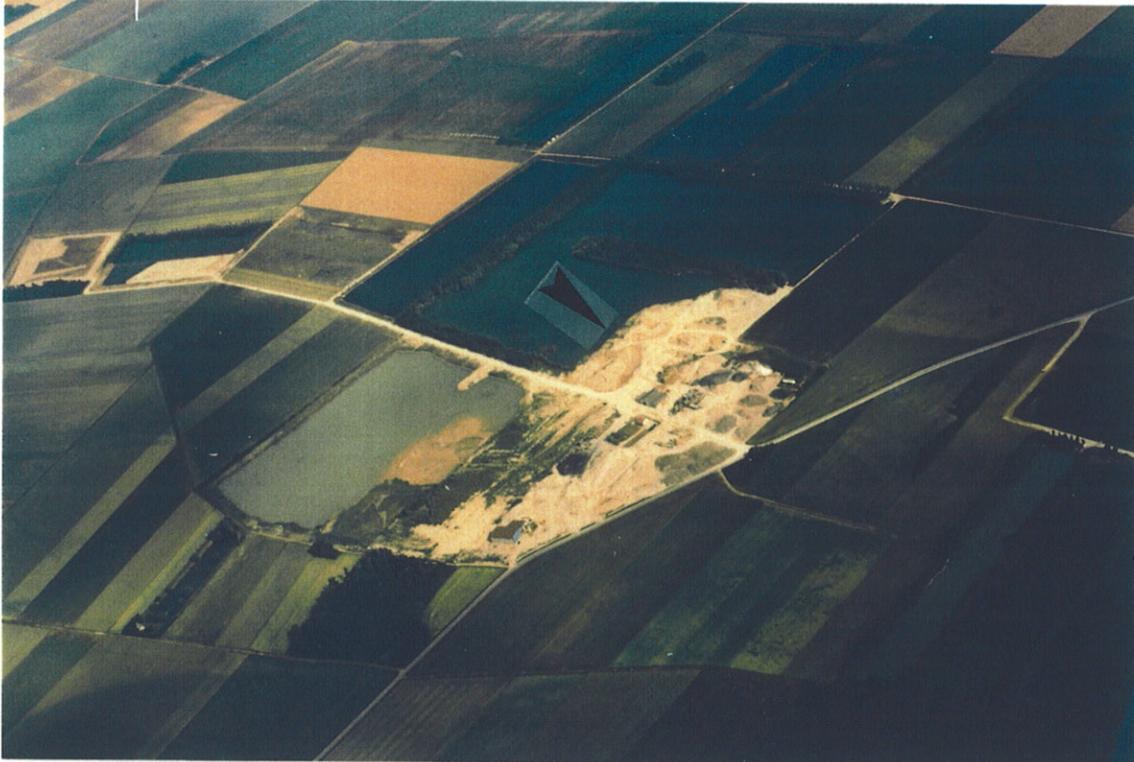
<p><b>Photo 1</b></p>	<p><b>Localisation de la berge de gravière testée</b> <b>Prise de vue du 17/06/1989</b></p>

Une photographie aérienne prise le 17 juin 1989 (cf. photo n°1) permet de constater que depuis cette date, la forme de la gravière n'a pas évolué.

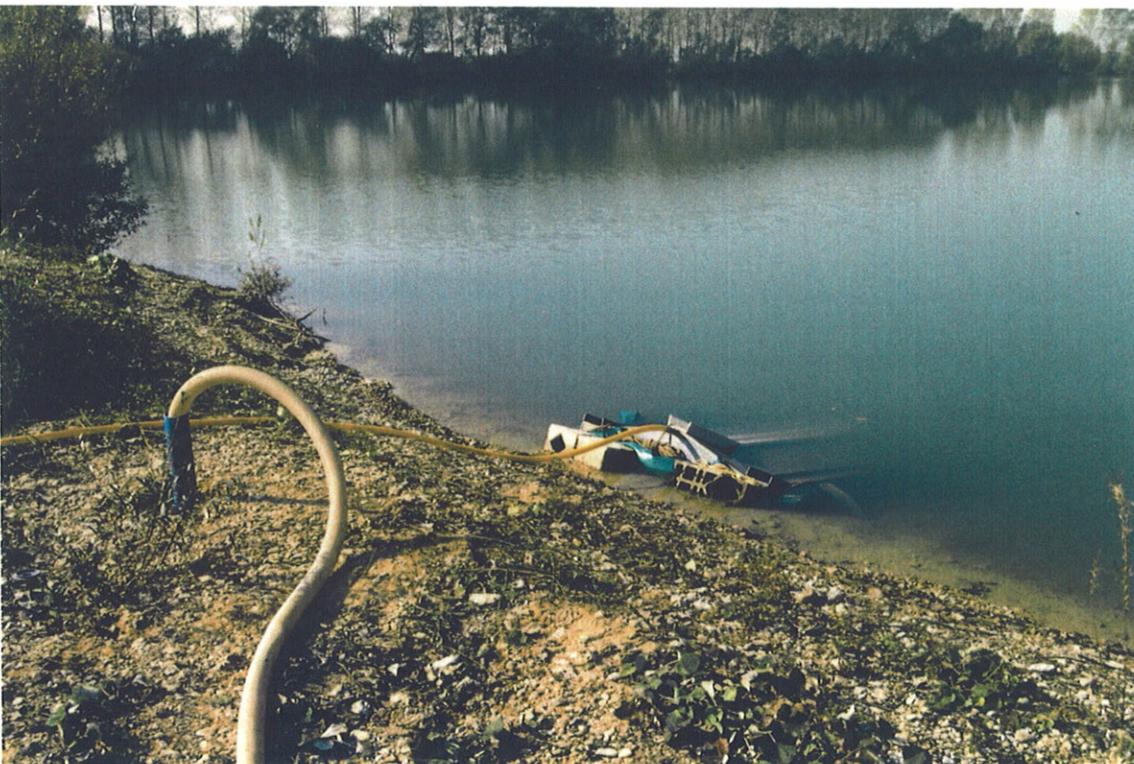
La plate-forme d'essai est complétée par un caisson d'injection posée en immersion sur la berge de la gravière (cf. photo n°2). La surface couverte par le caisson est de 3 m<sup>2</sup> (2 x 1,5 m). Le contact est réalisé par l'intermédiaire d'une ceinture souple destinée à établir une liaison aussi intime que possible sans déstabiliser la surface de contact (pas de poinçonnement).

A ground-level photograph showing a gravel bank next to a river. In the foreground, a large, white, curved pipe or hose is visible. In the middle ground, a blue and white structure, identified as an injection caisson, is partially submerged in the water. A yellow hose or cable runs across the gravel bank towards the caisson. The background shows a line of trees along the opposite bank of the river.

La pente de la berge au lieu d'implantation du caisson est de 75 %.
